## Méthodes d'échantillonnage innovantes pour focaliser l'étude des gaz du sol sous la dalle

Martin (Mort) Schmidt  
Cox-Colvin & Associates, Inc.  
Le vendredi 3 août 2012

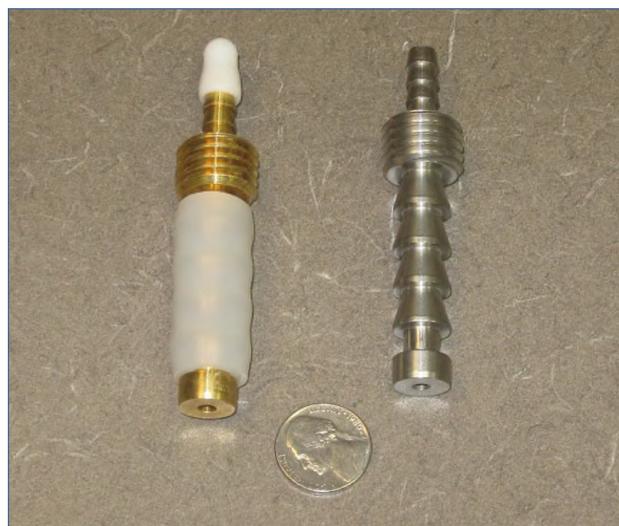
simplifiée en collectant des gaz du sol directement à travers le plancher par des méthodes que nous avons développées depuis pour évaluer les infiltrations de vapeurs. Reconnaisant les limites des points de classiques d'échantillonnage des gaz du sol sous la dalle, nous avons développé le Vapor Pin™, construit à partir d'une seule pièce de laiton ou d'acier inoxydable qui forme un joint contre le béton avec un manchon de silicone (figure 1).

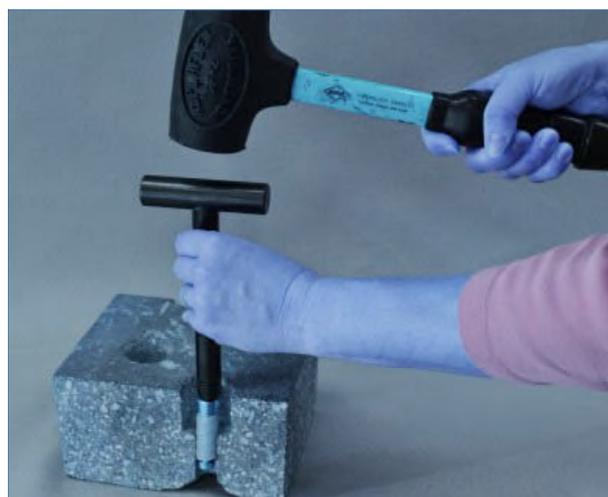
Les Vapor Pins™ ont été installés par forage de trous de 5/8 po à travers le plancher, au moyen d'une perceuse à percussion portative. Après avoir épousseté les trous avec un goupillon, les Vapor Pins™ ont été martelés en place, couverts, et laissés s'équilibrer pendant environ une heure. À plusieurs endroits, un second trou plus grand a été fraisé autour des trous de 5/8 po, de sorte que les Vapor Pins™ puissent être installés dans une configuration encastrée et laissés en place pour le suivi à long terme (figure 2).
